## URGENTE: BOLETÍN DE MANTENIMIENTO

Corrección de dispositivos médicos: actualizaciones de los manuales del operador y de mantenimiento

Fecha: 30 de septiembre de 2022

RE: Modelos Cirrus 450, 600, 700 y 750 y elevadores de techo Pinnacle 1000 de Tollos

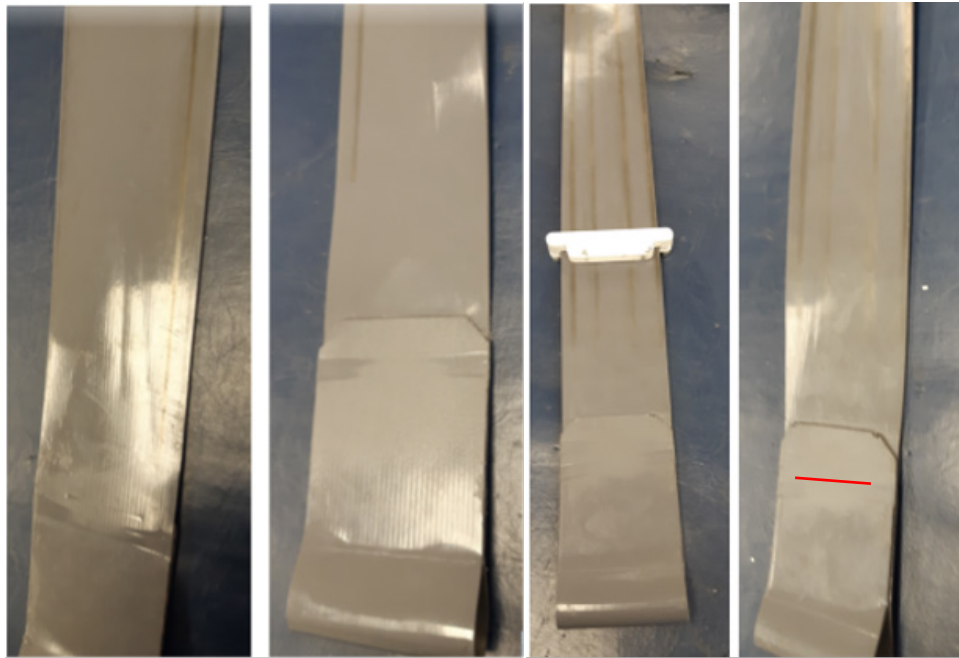
Las ilustraciones 1-4 son ejemplos de correas IC que muestran signos de desgaste normal y no presentan daños estructurales. Estas correas pueden seguir utilizándose sin peligro siempre que no hayan superado los 10.000 ciclos. Si las correas inspeccionadas tienen 10.000 o más ciclos de subida y bajada, reemplace las correas.

NOTA: Las imágenes de abajo fueron tomadas durante las actividades de mantenimiento y la hebilla no se muestra en la posición correcta. La ubicación correcta de la hebilla es justo debajo

del pliegue, que se muestra con la línea roja en la última imagen de la derecha).

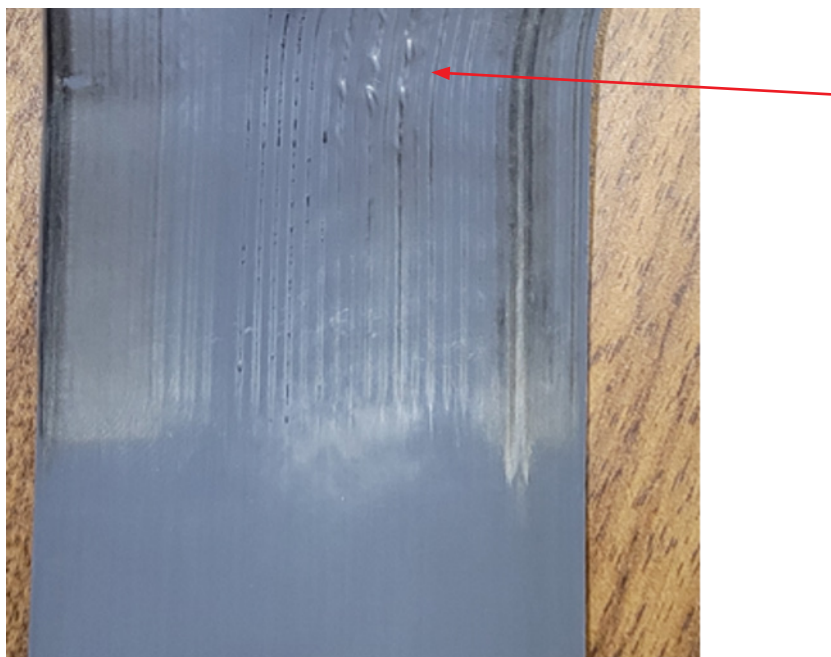
Illustration 5

La ilustración 5 es un ejemplo que demuestra el desgaste hasta el punto en que se ven los cables de acero internos que soportan la carga. Reemplace las correas que estén desgastadas hasta este punto.

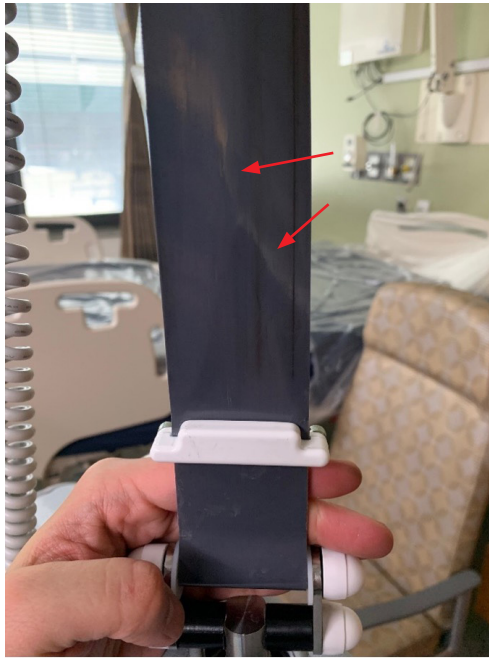
Illustration 6

Las ilustraciones 6-8 muestran arrugas. Si las arrugas son profundas, a veces acompañadas de grietas, o si la correa ha superado los 10.000 ciclos, debe reemplazarse.

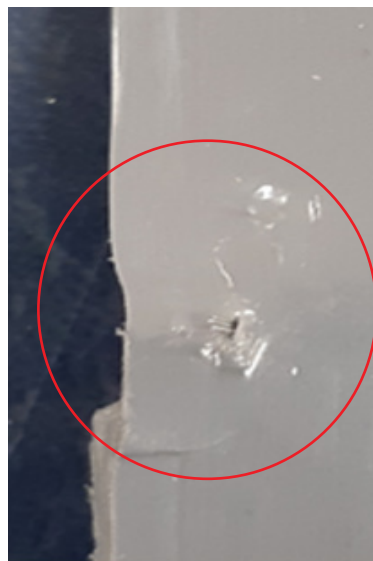
Illustration 9

La ilustración 9 muestra los daños físicos. No utilice un elevador con una correa dañada, y sustituya inmediatamente cualquier correa que presente daños físicos.

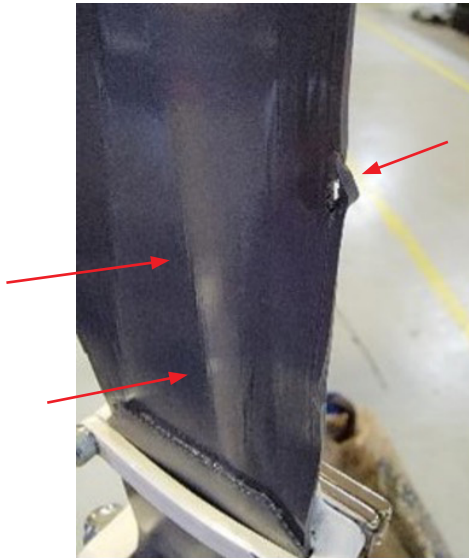
Illustration 10

Las ilustraciones 10 y 11 muestran un tipo específico de daño físico: el daño en el borde de la correa. Reemplace las correas que tengan este tipo de daños (obsérvese que la ilustración 10 también muestra arrugas significativas).

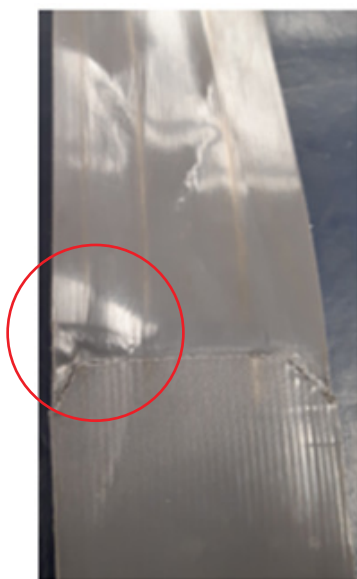
Illustration 12

Las ilustraciones 12-14 demuestran el aspecto exterior de una correa con graves daños en los cables de acero internos que soportan la carga. Se incluye una radiografía de esta correa para mostrar los daños internos que se corresponden con el aspecto exterior. La imagen ampliada del otro lado muestra los extremos de los cables rotos, visibles a través del revestimiento de poliuretano (nótese que esta correa también presenta arrugas pronunciadas).
