URGENT: BULLETIN DE SERVICE

Correction relative à certains appareils médicaux : Mises à jour des manuels d'utilisation et d'entretien

Objet : Lève-personnes fixés au plafond Tollos Cirrus 450, 600, 700 et 750, et Pinnacle 1000

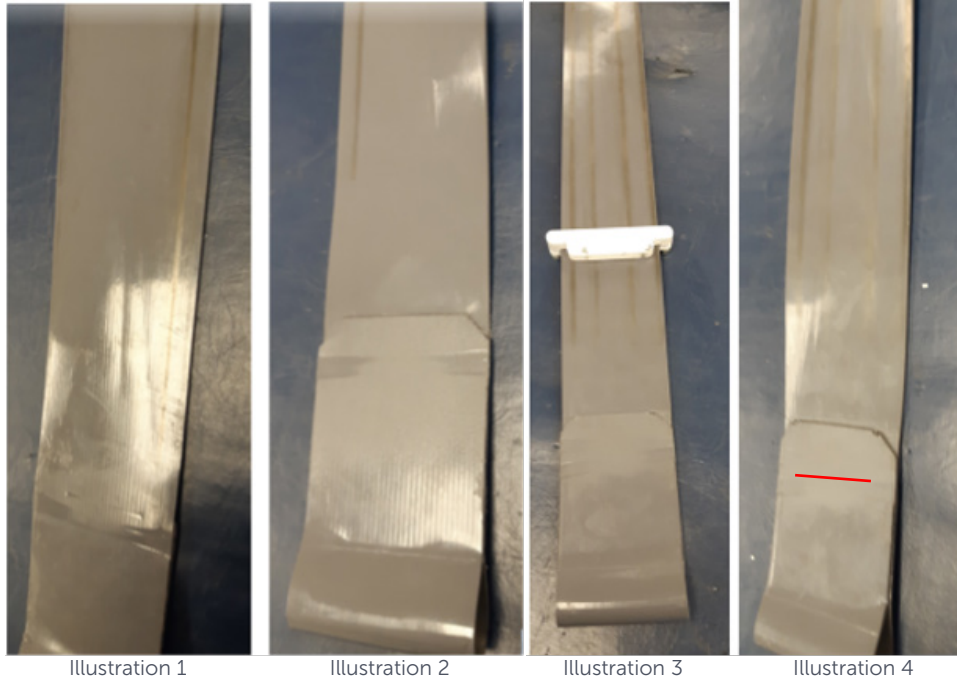
Les illustrations 1 à 4 sont des exemples de sangles CI présentant des signes d'usure normale exempte de dommage structurel. Ces sangles peuvent continuer à être utilisées en toute sécurité tant qu'elles n'ont pas dépassé 10 000 cycles. Si le nombre de cycles de levage et d'abaissement effectués avec les sangles inspectées est égal ou supérieur à 10 000, ces sangles doivent être

REMARQUE : Les photos ci-dessous ont été prises pendant les activités d'entretien, et le fermoir n'est pas montré dans la bonne position. La position correcte du fermoir est juste en dessous du pli, indiqué par la ligne rouge sur la photo la plus à droite.

remplacées.

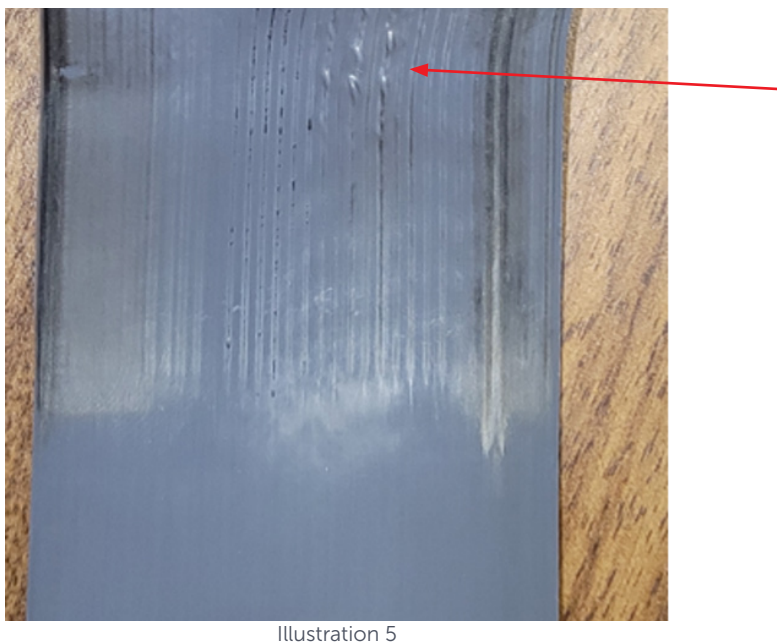
L'illustration 5 est un exemple d'usure au point que les câbles de levage en acier internes sont visibles. Remplacez toutes les sangles qui sont usées à ce point.

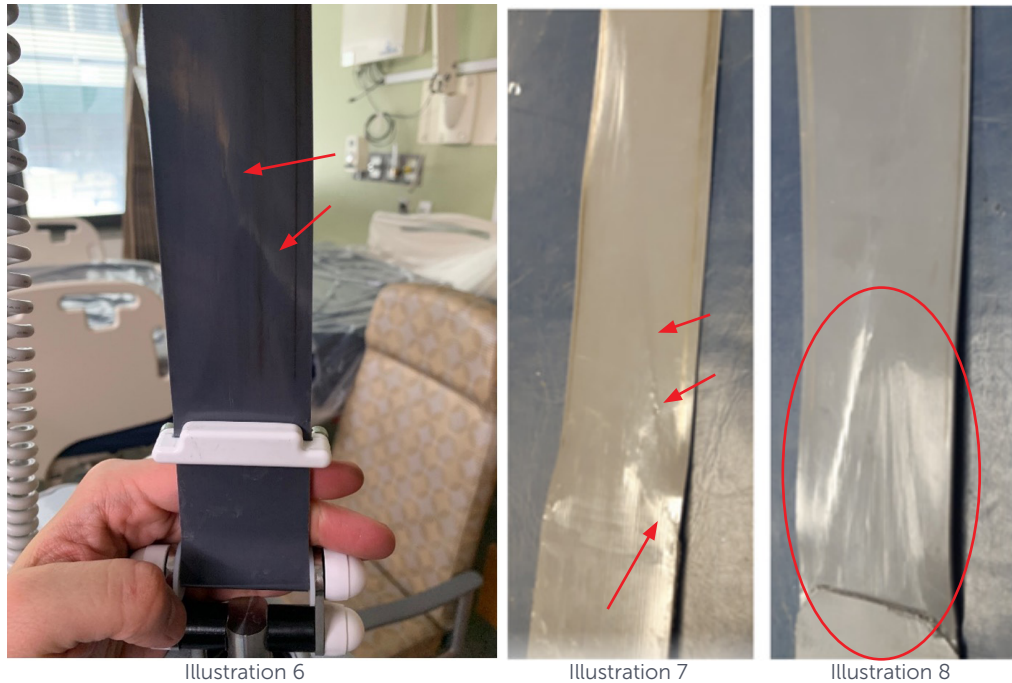
Les illustrations 6 à 8 montrent des plissements. Si le pli est profond, présentant parfois des fissures, ou si la sangle a été utilisée pendant plus de 10 000 cycles, la sangle doit être remplacée.

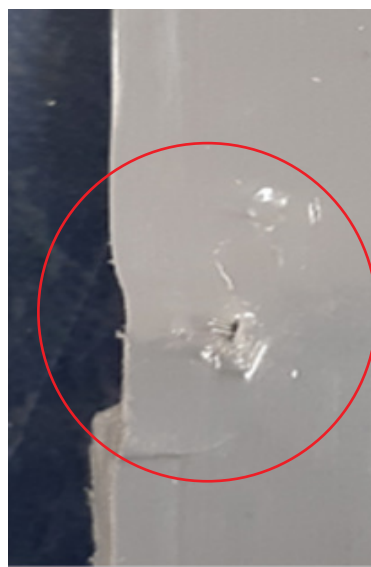
L'illustration 9 montre des dommages physiques. N'utilisez pas de lève-personne dont une sangle est endommagée et remplacez immédiatement toutes les sangles qui présentent des dommages physiques.

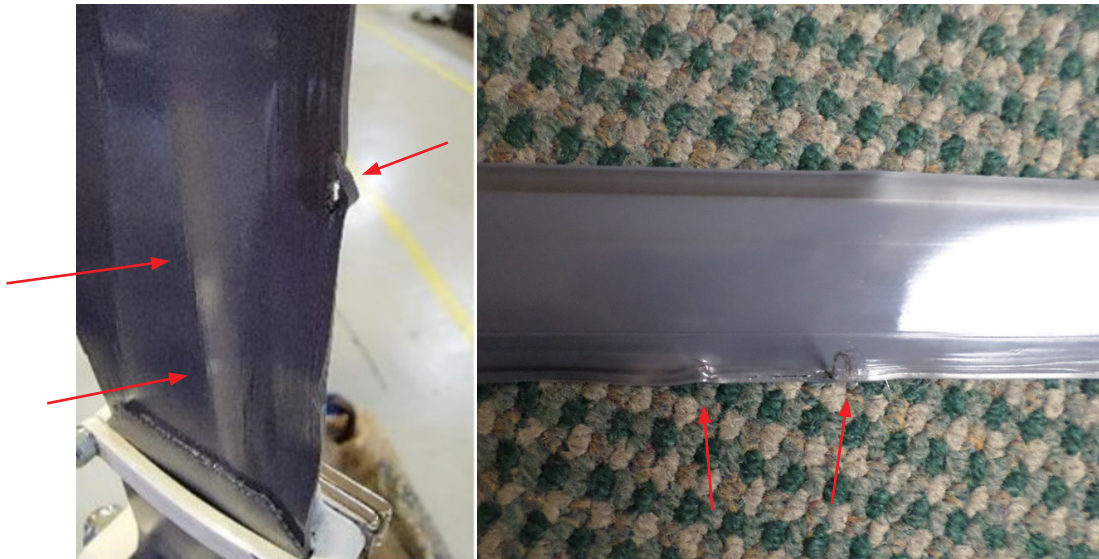
Les illustrations 10 et 11 montrent un type particulier de dommage physique, à savoir un bord de la sangle endommagé. Remplacez toutes les sangles qui présentent ce type de dommage. (Notez que l'illustration 10 montre également un plissement important.)

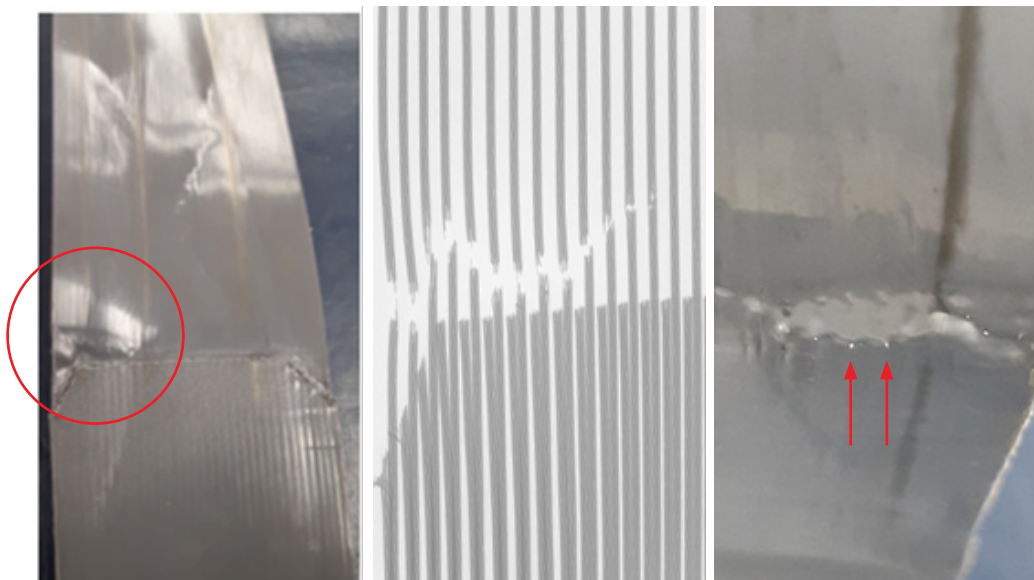
Les illustrations 12 à 14 montrent l'aspect extérieur d'une sangle dont les câbles de levage en acier sont gravement endommagés à l'intérieur. Une radiographie de cette sangle est incluse pour montrer les dommages internes qui correspondent à l'aspect extérieur. L'image en gros plan du côté opposé montre les extrémités du câble brisées visibles à travers le revêtement en polyuréthane. (Il est à noter que cette sangle montre également un plissement important.)
